Analisa Naiknya Temperatur Air Pendingin pada Mesin Induk di Kapal MT. Pematang/P.1021

Paulus Banto Parrung¹⁾, Irwan Jaya²⁾, Akslan Hidualthan Tombokan³⁾, Paulus Pongkessu⁴⁾, Hasiah⁵⁾

^{1,2,3} Politeknik Pelayaran Barombong ^{4,5} Politeknik Ilmu Pelayaran Makassar

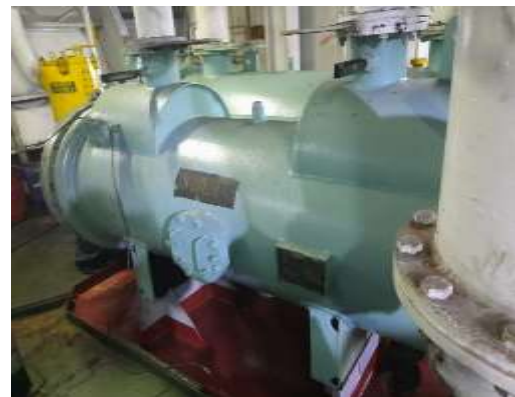
Gambar 4. 3 Fresh Water Cooler

A. Penyerapan panas pada Fresh Water Cooler tidak memenuhi standar

Penyerapan panas pada Fresh Water Cooler tidak memenuhi standar normalnya yang disebabkan oleh beberapa hal, yaitu:

1. Pipa kapiler tersumbat oleh kotoran pada Fresh Water cooler.

Banyaknya kotoran-kotoran yang ikut masuk bersama air laut ke dalam pipa kapiler Fresh Water Cooler akan menghambat aliran air laut yang masuk ke dalam Cooler sebagai media pendingin untuk mendinginkan air tawar. Dalam hal ini tentunya akan mengakibatkan suhu pendingin air tawar dari Fresh Water Cooler yang akan masuk ke mesin Induk masih naik.. Banyaknya kotoran-kotoran didalam pipa kapiler dapat disebabkan saringan(filter) air laut tidak berfungsi dengan baik untuk menyaring kotoran-kotoran yang ikut bersama air laut.

1. Penyerapan panas pada Fresh Water Cooler tidak memenuhi standar

Untuk menanggulangi penyerapan panas pada Fresh Water Cooler agar dapat memenuhi standar maka perlu membersihkan Fresh Water Cooler. Banyaknya kotoran atau lumpur di dalam pipa kapiler Fresh Water Cooler akan menghambat aliran air laut yang masuk ke dalam pipa kapiler untuk menyerap panas pada air tawar pendingin. Untuk mengatasi hal ini maka perlu dilakukan pembersihan Fresh Water Cooler tersebut. Cara melakukan pembersihan Fresh Water Cooler yaitu dengan menyodok ke dalam pipa kapiler. Adapun cara melakukannya pertama-tama penutup Cooler pada kedua ujung dibuka setelah air keluar barulah menyodok Cooler dengan

memasukkan alat sodok ke dalam lubang-lubang pipa kapiler. Setelah di sodok kita lakukan pencucian Cooler dengan cara menyemprotkan air ke dalam lubang pipa kapiler dengan tekanan air yang lebih tinggi agar kotoran yang ada di dalam pipa kapiler semuanya keluar. Sebelum menutup Cooler harus di cek kedua tutup Cooler jangan sampai ada kotoran yang menempel pada kedua penutup cooler tersebut.

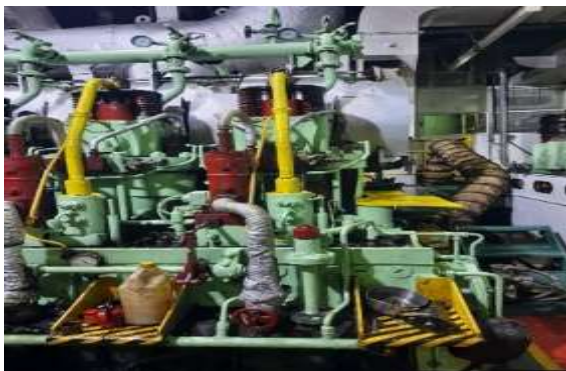
Gambar 4. 4 Cylinder No.7

3. Sistem pendingin tidak optimal akibat adanya kebocoran pada jacked cooling. Salah satu penyebab system pendingin tidak berjalan dengan normal karena kebocoran pada jacked cooling yang mengakibatkan pengurangan air pada system sehingga tiak dapat menyerap panas secara optimal pada jacked yang mengakibatkan peningkatan suhu air tawar yang mempengaruhi kinerja dari mesin utama sat sedang beroperasi di karenakan terjadi over heat pada cylinder no. 7 di kapal Mt. Pematang/P.1021.

- 4) Sistem pendingin tidak optimal akibat adanya kebocoran pada jacked cooling.
Salah satu penyebab system pendingin tidak berjalan dengan normal karena kebocoran pada jacked cooling yang mengakibatkan pengurangan air pada system sehingga tiak dapat menyerap panas secara optimal pada jacked yang mengakibatkan peningkatan suhu air tawar yang mempengaruhi kinerja dari mesin utama sat sedang beroperasi di karenakan terjadi over heat pada cylinder no. 7 di kapal Mt. Pematang/P1021.Maka dilakukan over haul pada jacked cooling mesin induk dengan mengganti O-ring pada jacked cooling dan seal-seal lain yang telah rusak/kendor. Setelah

selesai pergantian O-ring pada jacked cooling tidak terjadi kebocoran sehingga temperature jacked cooling kembali normal.
